面積表	敷地面積	462.36㎡	139.56坪	備考	平成30年3月7日調査
	1階床面積	140.64㎡	42.55坪	下水道	接続済 木造2階建 安瓦葺
	2階床面積	78.94㎡	23.88坪	ガス	プロパン
	延床面積	219.58㎡	66.43坪	敷地面積は登記簿の面積 左記住宅の他に木造平屋建車庫有

物件名称	見附市杉澤町字柳田3931番	作成日	2018. 03	図面番号	-----
図面名称	1階 現況平面図	縮尺	1/100	図面番号	A-001

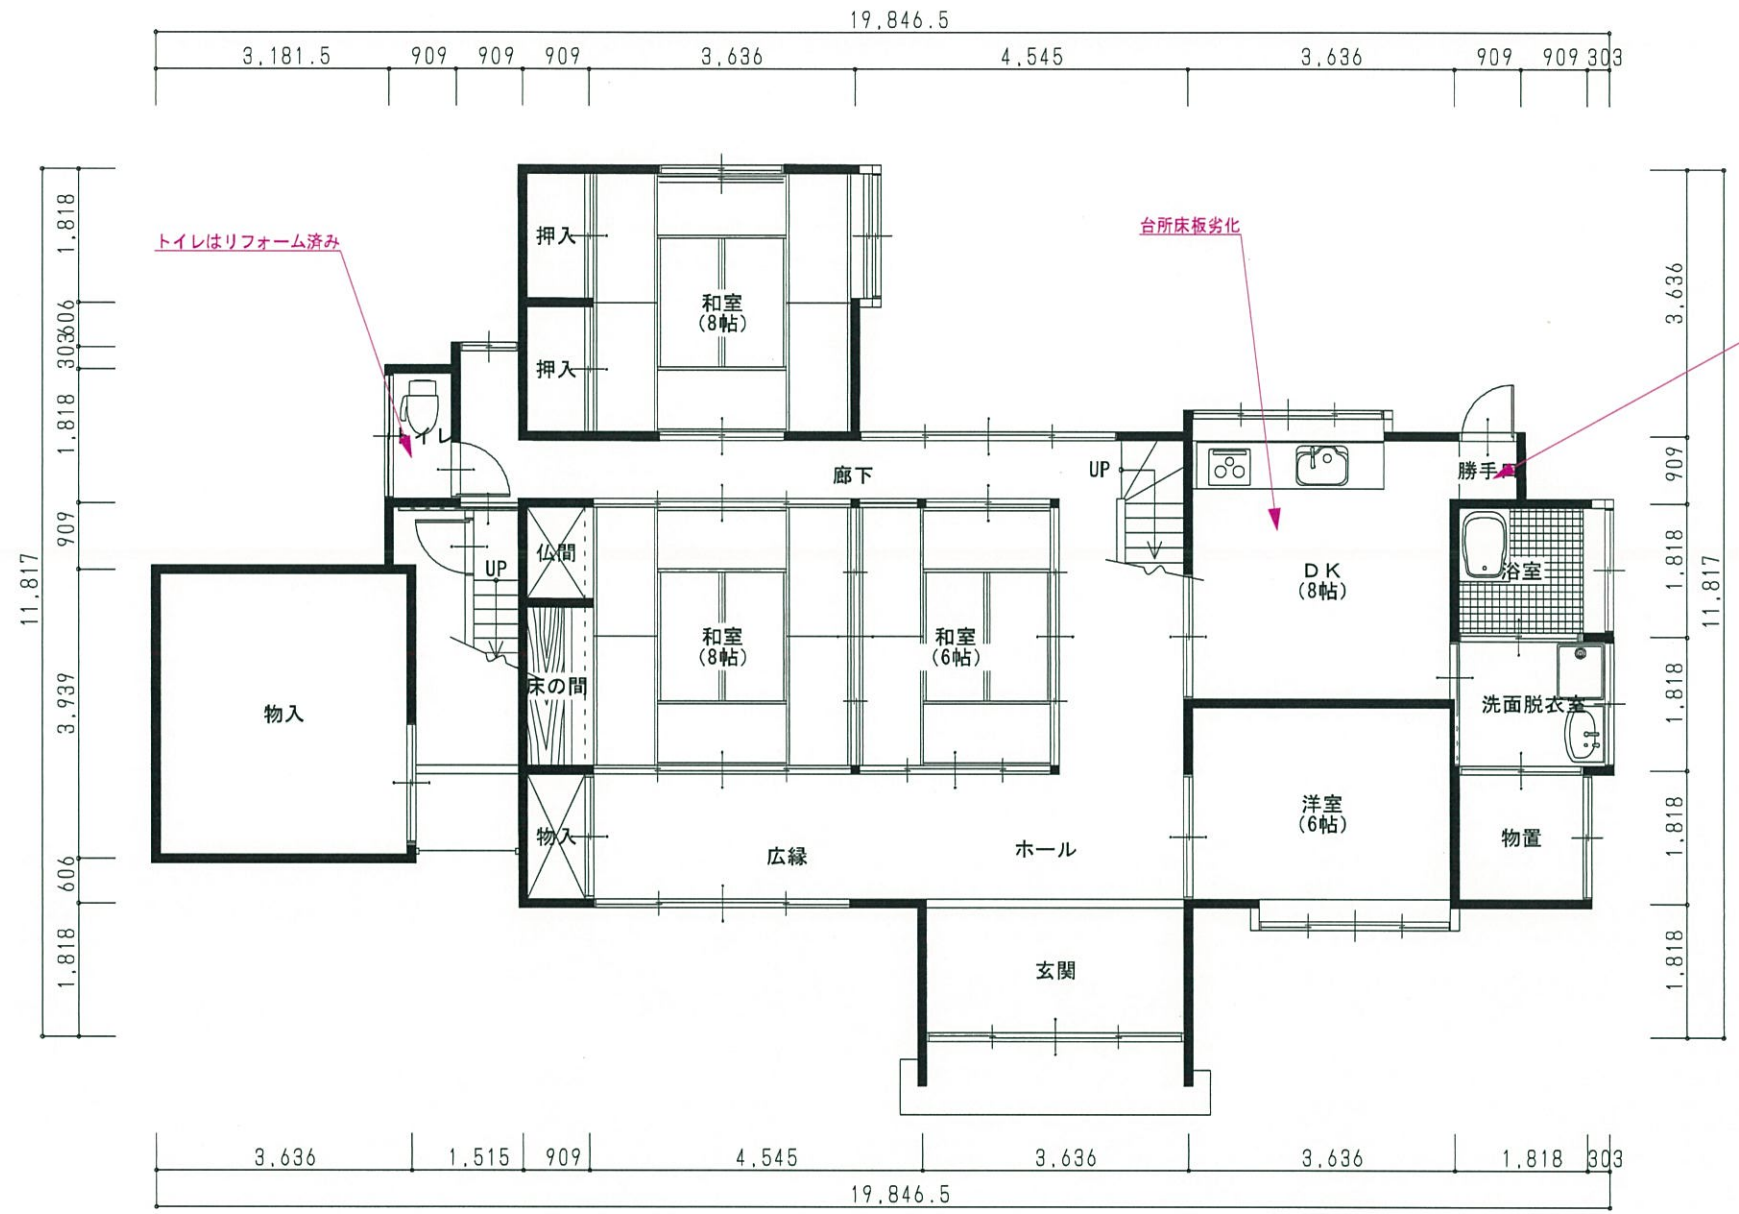
1階平面図 S=1:100

所見
 本建物は経年による劣化が見受けられます。一部天井に雨漏り跡のしみがありますが、現在は漏っていないようです。屋根は焼瓦なのでそのまま使用できそうです。内装ではトイレがリフォーム済みです。浴室の風呂釜が不良で取替の必要が有ります。又台所の床板が劣化していて張替が必要かと思われます。浴室もできればユニットバスに取替の方が売却しやすいと思われます。尚本建物は事故物件である為、事故のあった物置部分を解体したほうが、良いと考えられます。
